EM2600U Ανακοίνωση ανάκλησης ασφαλείας

Βενζινοκίνητο θαμνοκοπτικό

#EM2600U

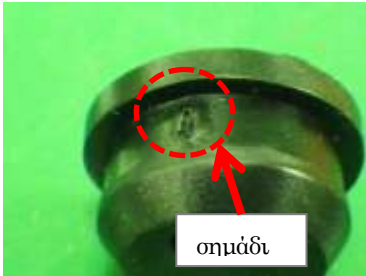
Η ροδέλα από καουτσούκ που βρίσκεται στην δεξαμενή καυσίμου, συρρικνώνεται όταν έρθει σε επαφή για μεγάλο χρονικό διάστημα με το καύσιμο, με πιθανότητα να υπάρξει διαρροή καυσίμου από το ρεζερβουάρ.

【Πώς να διακρίνετε την σωστή από την ελαττωματική ροδέλα】
Η ελαττωματική ροδέλα έχει επάνω ένα σημάδι.

Ελαττωματική

Ζητάμε από τους χρήστες να σταματήσουν άμεσα τη χρήση των συγκεκριμένων προϊόντων και να επικοινωνήσουν με την εταιρεία προκειμένου να γίνει αντικατάσταση του ελαττωματικού τμήματος.

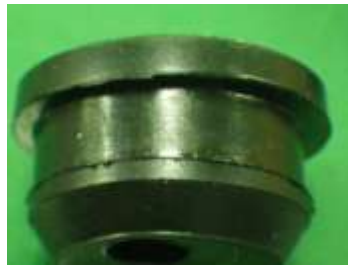
Σωστή
